Ever Given

A Docagem

CMG (Ref^o) Eden Gonzalez Ibrahim

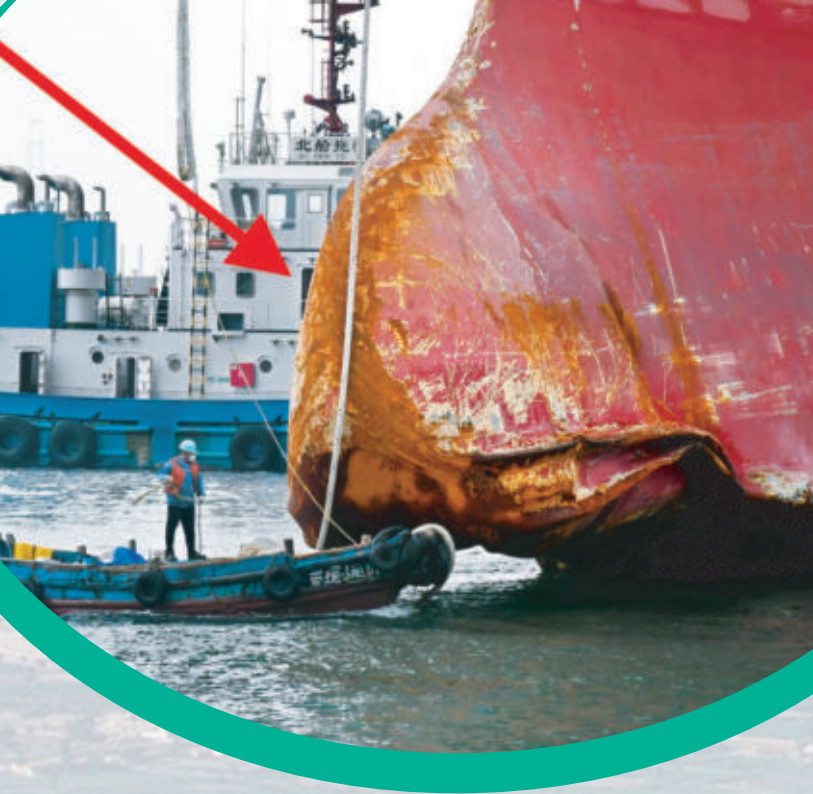
Avaliando os danos no bulbo antes da docagem

Nas inspeções antes da docagem foi constatado que estavam alagados o tanque de colisão (*peak tank*) avante e o compartimento do propulsor lateral (*bow thruster*) mais avante. A estrutura do bulbo na proa foi encontrada bastante avariada apesar do encalhe ter ocorrido em terreno arenoso e sem rochas, indicativo da velocidade relativamente alta. Na área da popa encontraram danos apenas nas pinturas do casco e da saia do leme, provavelmente causados por areia impulsionada pelo hélice. Foi decidido substituir uma parte do casco que compreende o bulbo, o duto do *bow thruster* mais avante e seções de chapeamento próximas. A avaria do bulbo criou um problema. Foi preciso alterar o plano de docagem do navio removendo alguns dos berços (picadeiros) que seriam usados sob o bulbo e recalculando a

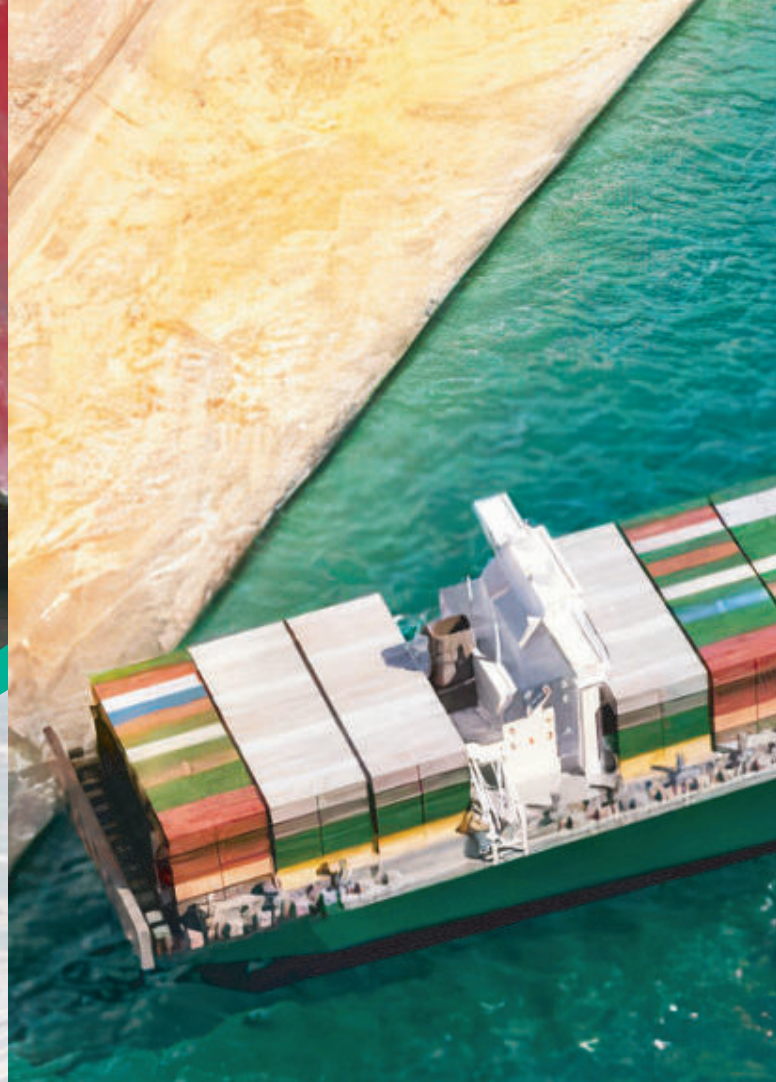
Proa encalhada no Oriente Médio e popa na África

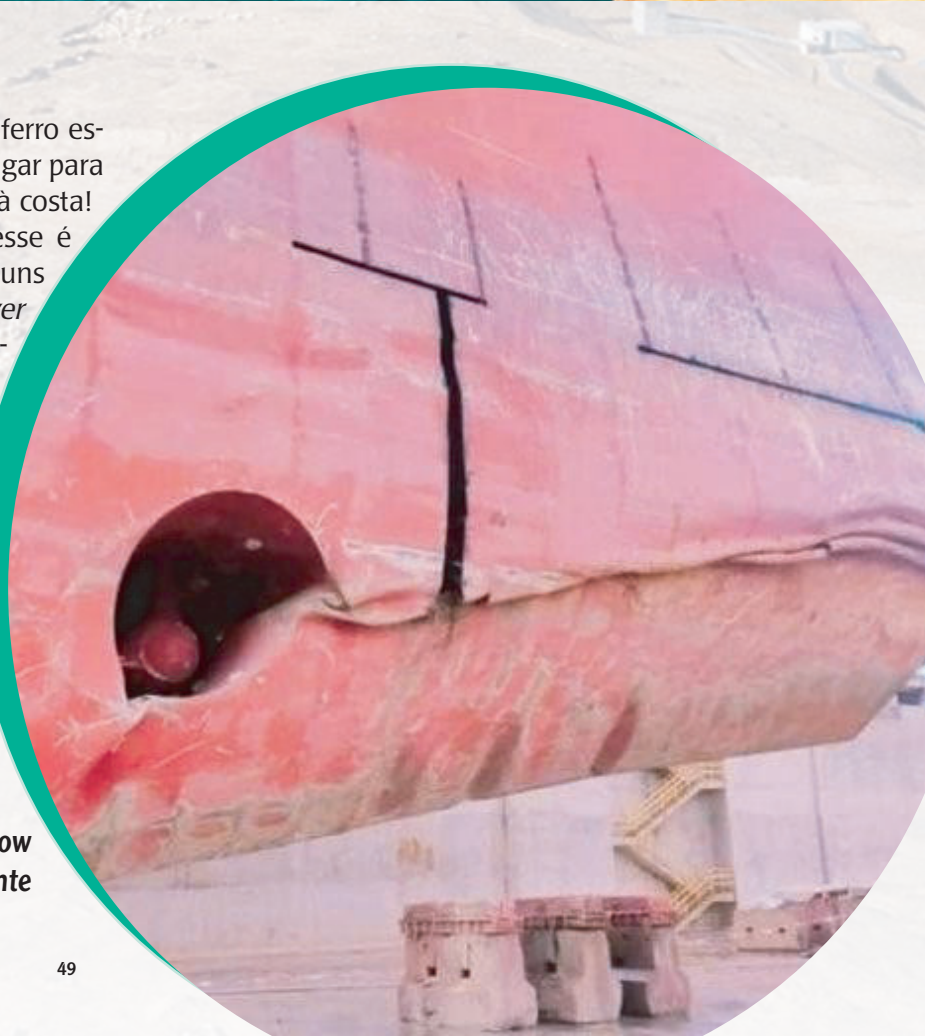
Avarias no duto do bow thruster mais avante
